Impermeabilizzazione gradinate di stadi

Gradinate di strutture sportive che presentano danni da usura corticale ed infiltrazioni d'acqua, anche in zone protette come gli spogliatoi, possono essere trattate e recuperate attraverso interventi di impermeabilizzazione complessa con resine elastiche, alifatiche e colorate.

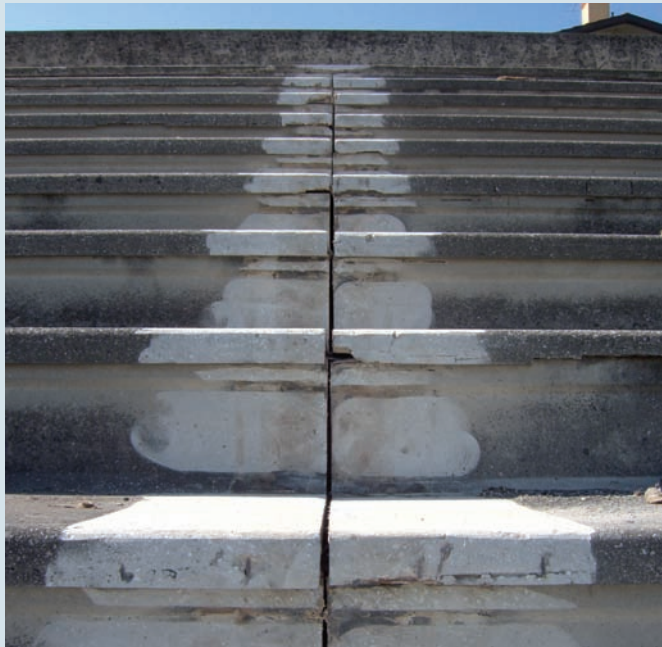
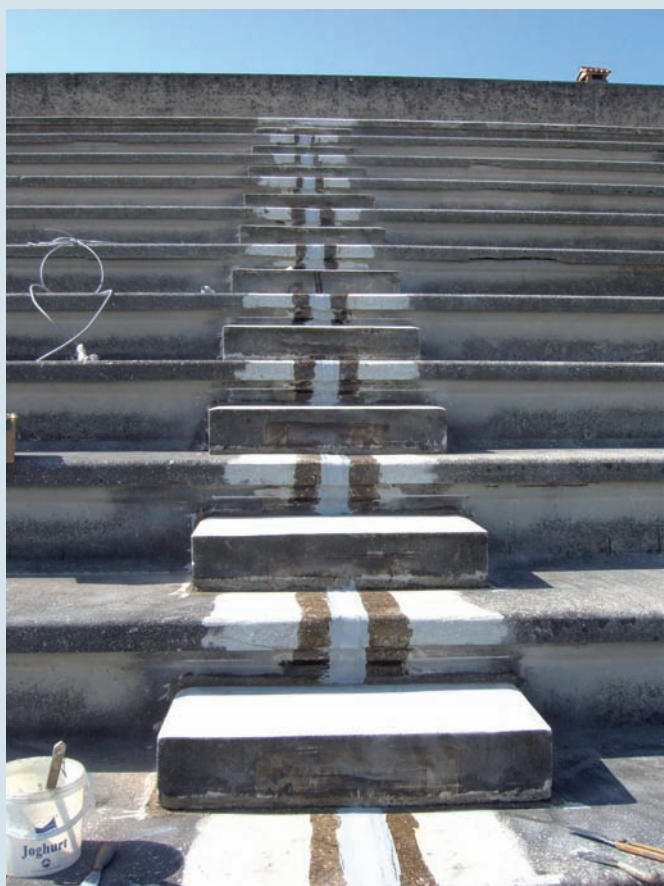
Il rivestimento impermeabilizza anche i giunti di dilatazione, mediante un sistema complesso costituito da tre strati altamente elastici più la finitura elastica pigmentata

Il rivestimento non ha saldature o sormonti (nessun punto debole), è altamente flessibile ed è pigmentabile nei colori preferiti.

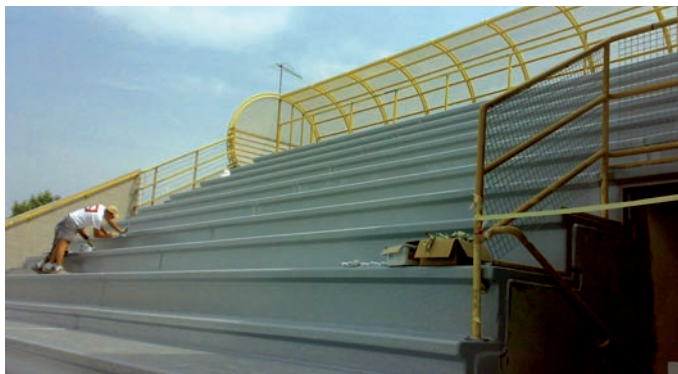
Si risolvono contemporaneamente:

- l'impermeabilizzazione
- la protezione del cemento
- l'estetica della struttura

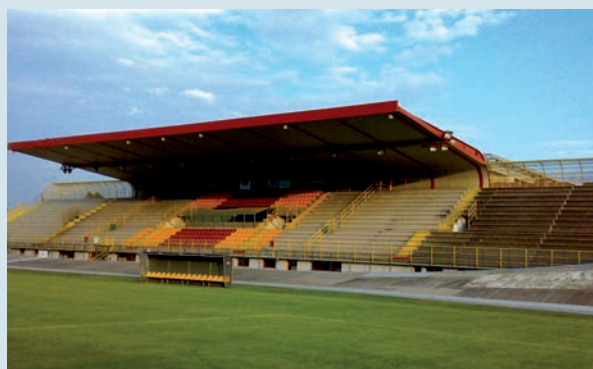
Nel 2010 è stata realizzata l'impermeabilizzazione del settore ovest delle tribune, compreso preliminare restauro del cls (il settore est, non toccato dall'intervento, mostra come si presentava la zona prima dell'intervento)
